**ΟΡΓΑΝΙΣΜΟΣ ΛΙΜΕΝΟΣ ΗΡΑΚΛΕΙΟΥ Α.Ε.
ΔΙΕΥΘΥΝΣΗ ΤΕΧΝΙΚΩΝ ΕΡΓΩΝ & ΠΕΡΙΒΑΛΛΟΝΤΟΣ**

**ΕΡΓΟ : ΑΠΟΚΑΤΑΣΤΑΣΗ ΖΗΜΙΩΝ ΥΠΟ-
ΣΚΑΦΩΝ ΑΝΑΤΟΛΙΚΑ ΤΟΥ ΠΡΟ-
ΒΛΗΤΑ ΙΙ ΛΙΜΕΝΟΣ ΗΡΑΚΛΕΙΟΥ
ΚΑΙ ΕΚΒΑΘΥΝΣΗ ΝΗΟΔΟΧΩΝ**

ΤΕΧΝΙΚΗ ΠΕΡΙΓΡΑΦΗ

**ΗΡΑΚΛΕΙΟ
ΜΑΡΤΙΟΣ 2019**

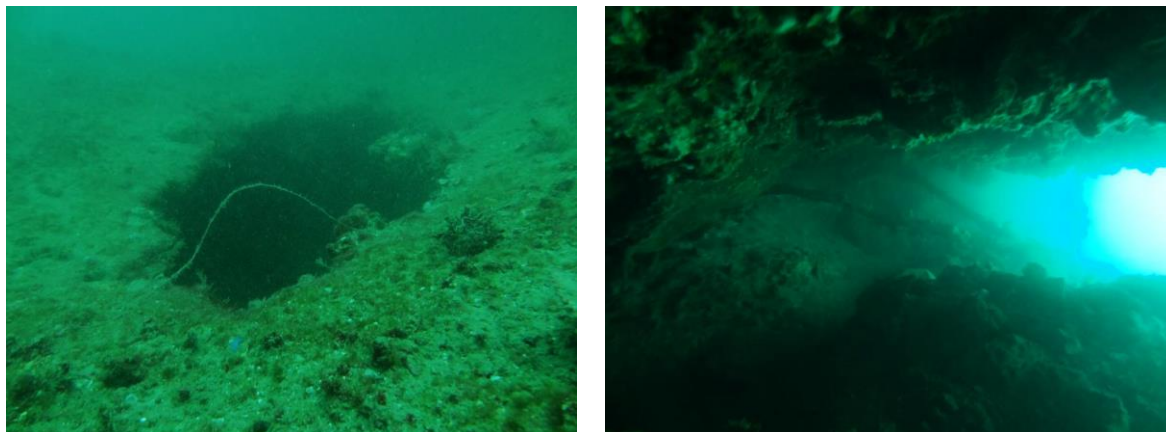
Σε όλο το τμήμα το ύφαλο σκυρόδεμα καλύπτει επαρκώς την έδραση του κρηπιδότοιχου, έχει πλάτος (εγκάρσια) άνω των 8 μέτρων και η άνω στάθμη του κυμαίνεται από -9.1 έως -9.2 μέτρα. Από το ανατολικό άκρο του τμήματος αυτού και για μήκος περίπου 18 m, η έγχυτη πλάκα ύφαλου σκυροδέματος παρουσιάζει εκτεταμένη υποσκαφή.

Ο λόγος που δεν έχει ακόμα υποστεί θραύση και κατάρρευση είναι ότι η πλάκα του ύφαλου σκυροδέματος είναι οπλισμένη. Μάλιστα σε κάποιο σημείο όπου ο οπλισμός έχει διαβρωθεί λόγω ανεπαρκούς επικάλυψης σκυροδέματος, η πλάκα προστασίας ποδός ύφαλου έγχυτου σκυροδέματος έχει σπάσει τοπικά δημιουργώντας μία τρύπα διαστάσεων 2x1 m² περίπου που επικοινωνεί με την υπόλοιπη σπηλαίωση.

Το τμήμα αυτό κρίνεται ότι χρειάζεται άμεση αποκατάσταση, διότι αν αφεθεί, σύντομα η πλάκα ύφαλου σκυροδέματος θα καταρρεύσει και το κόστος αποκατάστασης θα είναι σημαντικά πολλαπλάσιο.

Εικόνα **Σφάλμα!** Δεν υπάρχει κείμενο καθορισμένου στυλ στο έγγραφο..1: Περιοχή έντονης υποσκαφής και θέση σπηλέωσης σκυροδέματος

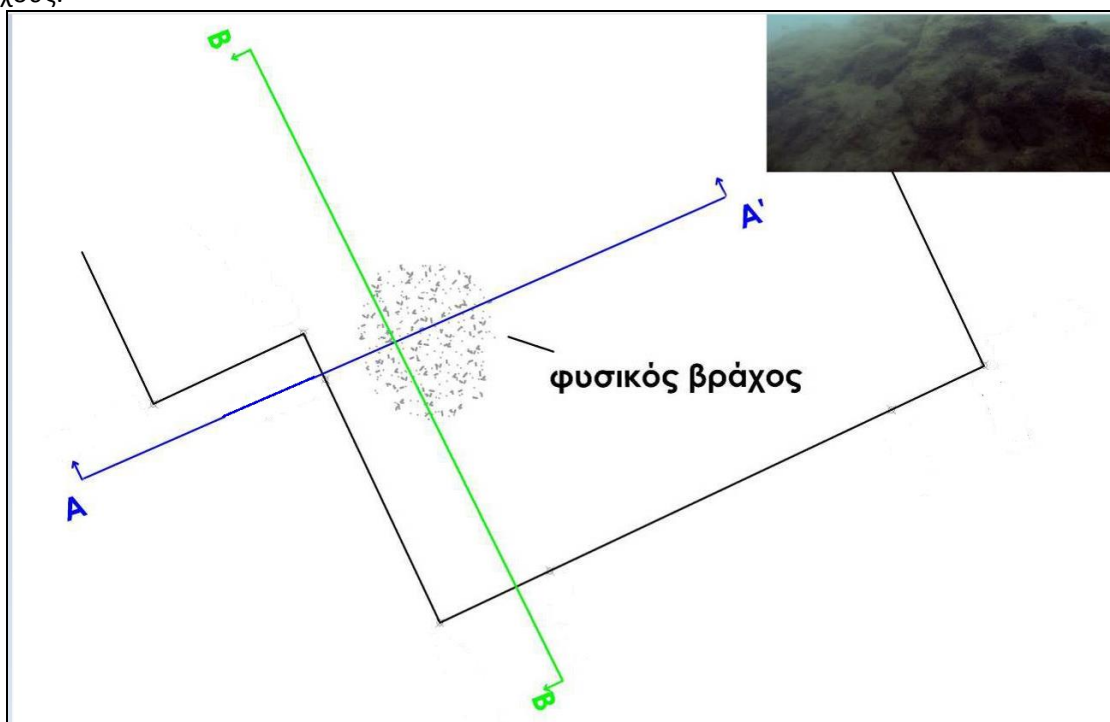
Πλησίον του βόρειου άκρου του κρηπιδώματος παρατηρείται σημαντική έξαρση του πυθμένα, βραχώδους σύστασης, που μειώνει το βάθος έως και 3.6 μέτρα (από -9.1 μ. σε -5.7 μ.). Η βραχώδης αυτή έξαρση προφανώς έχει παραμείνει από τον αρχικό εκβραχισμό κατά την κατασκευή του έργου.

Εικόνα 3.2: Θέση βραχώδους έξαρσης του πυθμένα

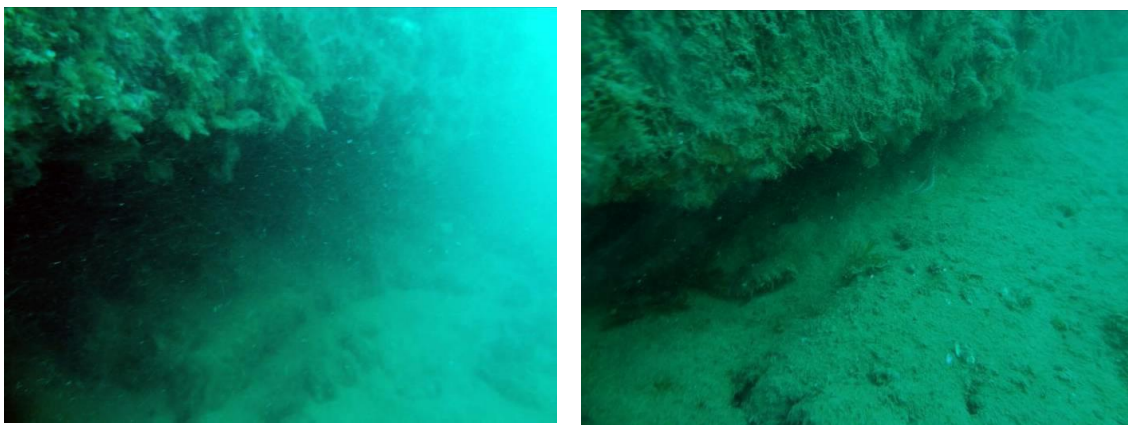
Στα τελευταία 40 περίπου μέτρα του τμήματος παρατηρείται εκτεταμένη υποσκαφή του κρηπιδοτόιχου η οποία χρήζει άμεσης αποκατάστασης. Συγκεκριμένα, ενώ η στάθμη θεμελίωσης του κρηπιδοτόιχου είναι -6.20 μέτρα, ο πυθμένας έμπροσθεν του κρηπιδοτόιχου έχει βάθος που κυμαίνεται από -8.5 μέτρα έως -7.2 μέτρα. Η υποσκαφή παρατηρείται σε ένα μήκος της τάξεως των 40 μέτρων από το σημείο 52 με κατεύθυνση προς το σημείο 51, με εντονότερη υποσκαφή στα πρώτα 25 m. Στο τμήμα αυτό των εκτεταμένων υποσκαφών μπροστά από τον κρηπιδοτόιχο και σε απόσταση περίπου 3 – 4 μέτρα από αυτόν παρατηρείται γεωύφασμα να κείται επί του πυθμένα, προφανώς έχοντας αστοχήσει στην αρχική του θέση και παρασυρθεί εκεί.

Εικόνα 3.3 : Τμήμα εκτεταμένων υποσκαφών μπροστά από τον κρηπιδοτόιχο

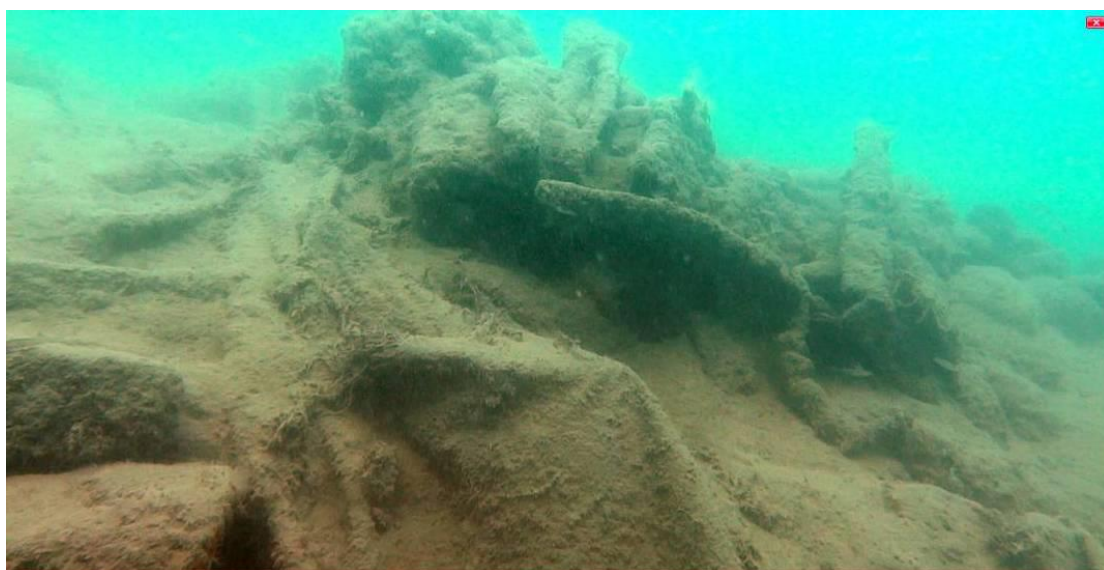
Εικόνα 3.4: Γεωύφασμα που κείται επί του πυθμένα σε απόσταση 3 – 4 μέτρων από τον κρηπιδοτόιχο
